Osmanlı Mirası Araştırmaları Dergisi (OMAD), Cilt 2, Sayı 3, Temmuz 2015, ss. 42-65.

ISPARTA-GÖNEN'DEKİ “ESKİ HAMAM” ÜZERİNE BİR DEĞERLENDİRME

An Assessment of “Old Hamam” in Isparta-Gönen

Doğan DEMİRCİ*

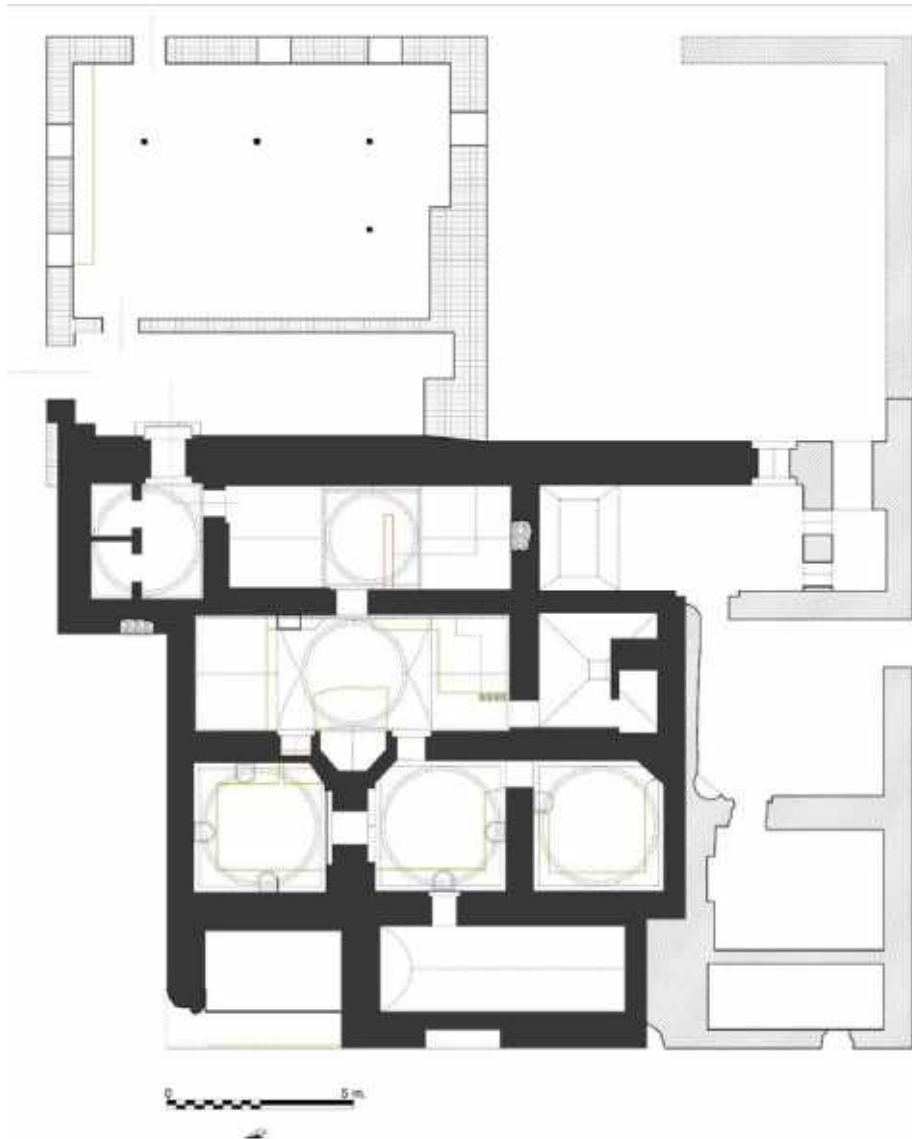
Çizim-2: Gönen Eski Hamam, plan (Çizim: Mustafa Hakan Çimen. 02.06.2015).

Gönen Eski Hamam'ını son dönemlere kadar kullanılan, sağlam kalabilmiş bölümleri ve yıkılmış bölümleri olmak üzere iki farklı başlık altında incelemek mümkündür. Yakın zamana kadar kullanılan hamam, yıkılmış bölümleriyle birlikte bir bütün oluşturmaktadır. Çünkü aradaki duvar ortak olup çevre duvarı tüm birimlerini çevirmektedir. Bu nedenle, dış ölçüleri, yıkılmış bölümleri de dâhil olmak üzere 22.90x27 metre olarak ölçülmüştür. Hamamın dış duvarları moloz taş örgüdür. Moloz taşların derz aralarında küçük tuğla parçaları kullanılmıştır. Kuzeydoğu köşesindeki soyunma bölümünün dış duvarlarında ağaç hatıllar kullanılırken, hamamın diğer dış beden duvarlarında, yerden yaklaşık 2.50 metre yukarıda taş hatıllar kullanılmıştır (Foto: 1-3). Eyice'nin sıcaklık bölümlerine göre yapmış olduğu gruplandırmaya göre Gönen Eski Hamam'ın 5. tip içerisine dâhil edilmesi, yani sıcaklığı kubbeli ve dikdörtgen şeklinde olan enine gelişmiş sıcaklıklı, çifte halvetli tip içerisinde değerlendirilmesi uygun olacaktır. Bu plan tipinde, orta bölümü kubbe ile örtülü üç bölümlü olan sıcaklık mekânından, yan yana kubbeli, iki oda halindeki halvet hücrelerine geçilmektedir. Bu tip hamamlarda genellikle iki halvet hücresi kapıları arasında kalan ayırma duvarı payesinde Gönen Eski Hamam'da olduğu gibi mihrap biçiminde büyükçe bir niş vardır.¹⁶ Örneğin İstanbul'da tarihî yarımada bulunan Balat Hamamı'nın planı böyledir (Çizim: 1).¹⁷ Gönen Eski Hamam, özel hamamlar ve çarşı hamamları şeklindeki yapılan gruplandırmaya göre¹⁸ karşılaştırıldığında, çarşı hamamları grubuna dâhil olmalıdır (Çizim: 2 ve 3).

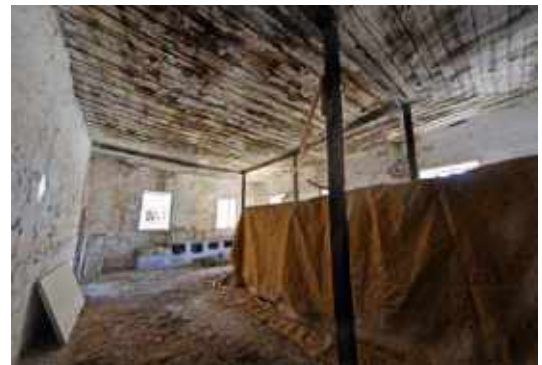
Fotoğraf: 6 Hamamın soyunmalık bölümü (2015).

Soyunmalık mekânının tavanı dört adet ahşap direk üzerinde taşınmaktadır (Foto: 6). Ahşap direkleri birbirine bağlayan ahşap kirişlerde kabartma olarak iç içe geçmiş üçgenler

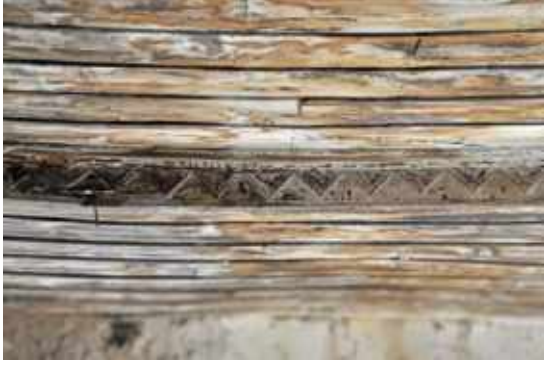
Fotođraf: 7 Soyunmalık bölümünde ahşap dikmeler arasındaki kirişin motifleri (2015).

halinde geometrik süsleme vardır ve süsleme bir kuşak -friz- hâlinde tüm kirişleri dolanmaktadır (Foto: 7). Soyunmalık mekânı sonradan samanlık olarak kullanılmaya başlanmıştır. Soyunmalık mekânının içerisinde, kuzey duvarına bitişik olarak yapılmış ayakkabı ve nalınların konulması için yatay dikdörtgen formlu nişler vardır. Nişler tuğla malzeme ile yapılmış, tuğlaların üzeri sıva ile kaplanmıştır¹⁹ (Foto: 8).

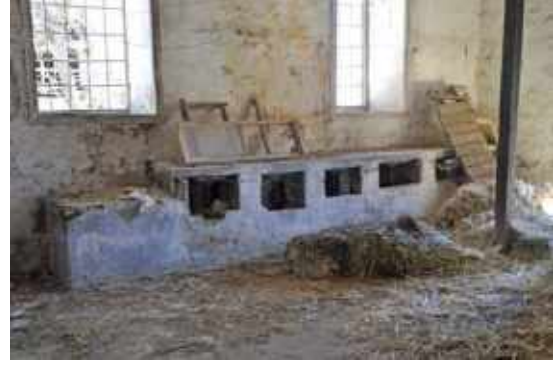
Fotođraf: 8 Soyunmalık bölümünde ayakkabı ve nalın konulan küçük nişler (2015).

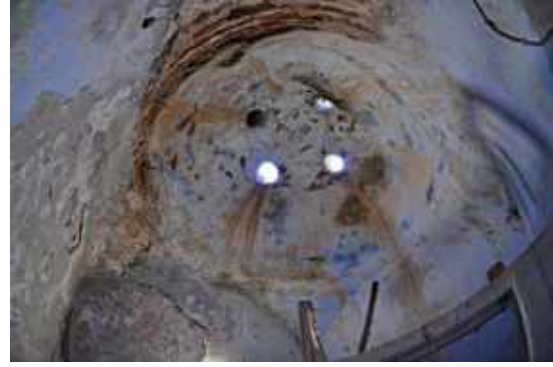
Fotođraf: 10 Sođukluk bölümünde pandantifler ve kubbe (2015).

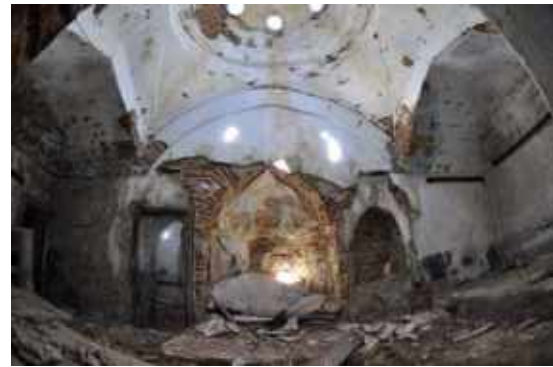
Fotođraf: 12 Sıcaklık bölümünün halvetlere açılan batı duvarı ile ortada büyük niş (2015).

Sıcaklık bölümü 3.10x8.42 metre ölçülerinde dikdörtgen planlıdır ve hacim olarak ılıklik bölümünden daha büyüktür, hatta hamamın en büyük mekânıdır (Foto: 12). Pandantiflerle geçişi yapılan kubbede ortada bir, yanlarda altı ışık deliği vardır. Kuzey eyvanın olduğu yönde eyvan kemerinin iz düşümünden, kuzey duvarına kadar olan kısımda 20 cm yüksekliğinde beton seki vardır. Beton seki, zeminde tüm eyvanı kaplamaktadır. Sekinin üzerinde doğu duvarına bitişik vaziyette çimento ile yapılmış yeni bir kurna bulunmaktadır (Foto: 13). Yine aynı biçimde güney eyvanı, güney ve doğu duvarı önünde "L" biçiminde, 80

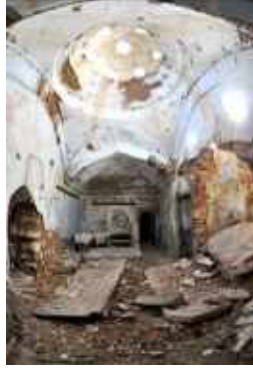
Fotoğraf: 14 Güney eyvan (2015).

cm uzunluğunda ve yaklaşık 20 cm yüksekliğinde beton seki ile çevrilidir (Foto: 14). Sıcaklık kısmında, göbek taşına ya da göbek taşının izine rastlanılmamıştır. Güney eyvanında, güneyde bulunan alçak bir kapıyla tıraşlık yani "Ot Odası"²¹ olarak tabir edilen bölüme geçilmektedir. Tıraşlık bölümü kare planlı ve üst örtüsü aynalı tonozdur (Foto: 15). Aynalı tonozun ortasında kare biçimli bir aydınlatma feneri ve aydınlatma fenerinin çatıda baca olarak uzantısı vardır (Foto: 16). Sıcaklık bölümünün batı duvarında ortada mihrap biçiminde büyükçe bir niş yer almaktadır. Halvetlere açılan yuvarlak kemerli alçak kapı bunun güneyindedir. Mihrap biçimli büyük nişin kuzeyinde ise küçük bir niş daha vardır. Bu niş güney yöndeki kapı ile birlikte ortadaki mihrap biçimli nişin her iki yanında simetriyi oluşturmaktadır.

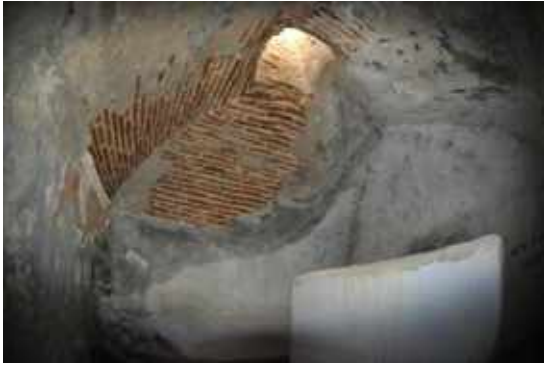
Fotoğraf: 16 Sıcaklık bölümü, traşlık mekânının üst örtüsü (2015).

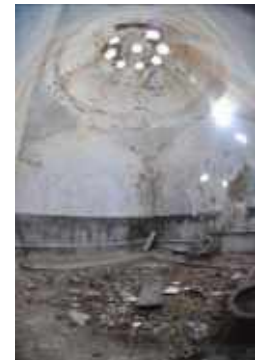
Fotoğraf: 22 Güney halvet ve kubbesi (2015).

Üç halvetten, ortadaki halvetin batı duvarında su deposuna açılan yuvarlak kemerli ve dikdörtgen bir niş içerisine alınmış pencere bulunmaktadır (Foto: 20). Önge, çifte hamamlarda depoya açılan pencerenin daima erkekler kısmında olduğunu belirtmektedir.²² Hamamın halvetlerinde de diğer kubbelerinde olduğu gibi kubbeye geçiş elemanlarını pandantifler oluşturmaktadır. Özgün olduğu düşünülen kuzey yöndeki ve ortadaki halvet odalarında ortada bir, yanlarda sekiz aydınlatma deliği yani fil gözü varken, güney yöndeki halvet odasında ortada bir, yanlarda yedi aydınlatma deliği yani fil gözü vardır (Foto: 21 ve 22). Ancak fil gözleri tüm

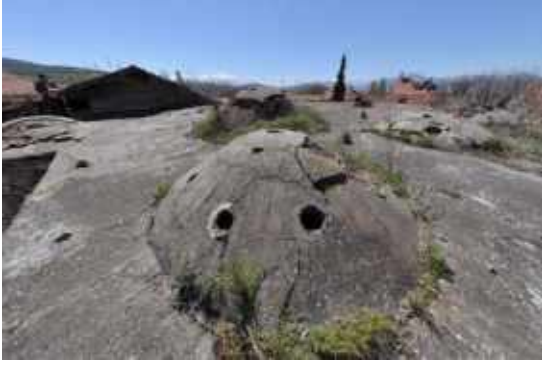
Fotoğraf: 23 Hamamın çatısı, kubbelerdeki fil gözü delikleri (2015).

kubbelerde yerlerinden söküldüğünden buralar yuvarlak birer boşluk olarak kalmıştır (Foto: 23). Halvetlerin içerisinde doğu yönü haricindeki duvarlarının önleri yaklaşık 80 cm uzunluğunda ve 20 cm yüksekliğinde beton sekilerle çevrilmiştir. Bu sekilerin arasında; kuzey yöndeki halvette üç, ortadaki halvette ve güneyde bulunan halvette ikişer özgün mermer kurna bulunmaktadır. Kurnalar kenarları yumuşatılmış kare biçimlidir. Beş cepheli sayılabilecek bu kurnaların kısa kenarlarındaki stilize palmet motifi kabartmaları, bütün kurnalarda birbirinden farklıdır (Foto: 24). Kurnaların hemen 10 cm üzerinden demir bir boru üç cepheyi dolanmaktadır. Kurnaların muslukları sökülmüştür. Yapıda genel olarak, ana giriş kapısı ile soyunmalık bölümü kapısı hariç kapıların tümü kalın duvarlı, yuvarlak kemerli ve oldukça alçaktır.

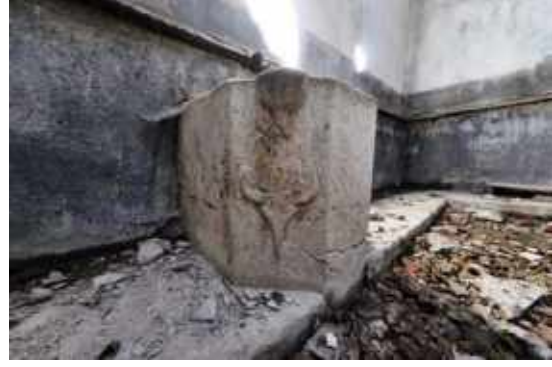
Fotoğraf: 24 Ortadaki halvetin batı duvarındaki mermer kurnası ve sekiler (2015).

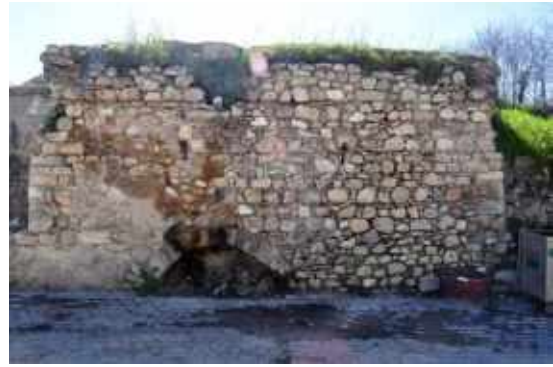
Fotoğraf: 27 Hamamın batı cephesindeki külhanın girişi (2015).

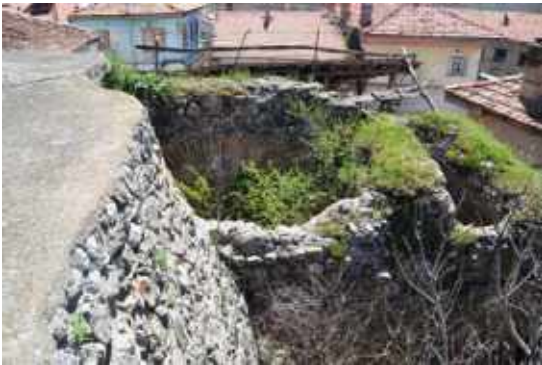
Fotoğraf: 28 Hamama bitişik, güney yöndeki yıkılmış bölümlerin bir kısmı (Ara duvar dışa doğru esnemiştir) (2015).

Hamamın güney yönünde, hamam yapısına bitişik vaziyette yıkılmış ve metruk durumda bazı mekânlar bulunmaktadır (Foto: 28). Bu mekânların kubbe, tonoz gibi üst örtülerinin bulunduğu, duvarlarının üst kısımlarındaki geriye kalan döngülerinden anlaşılmaktadır (Foto: 29 ve 30). Yıkılmış bölümlerin, yakın dönemlere kadar kullanılan hamamın duvarlarında olduğu gibi, aynı malzeme ve teknikte moloz taş ve tuğladan yapılmaları, duvarlarında 2-3 cm arasında değişen kırmızı renkte kalın hamam sıvasıyla kaplı olması ve ayrıca ortadaki kubbeli mekânın iç duvarlarında yerden 50 cm yukarıdaki iki pöhrenk sırasının bulunması nedeniyle burasının da daha önceleri yine bir hamam yapısı olduğu ancak sonra yıkıldığı söylenebilir (Foto: 31). Yıkılmış olan bu bölümlerin, hamamın sağlam kalabilmiş diğer birimleriyle birlikte bir bütün teşkil ettiği düşünülmektedir (Çizim: 6). Yani Muhtemelen çifte hamam olarak aradaki duvar ortak kullanılmaktadır. Bu nedenle hamamın tamamına ait ilk başta verilen ölçüler, yıkık olan bölümleri de kapsayacak biçimde dışarıdan dışarıya alınmıştır.

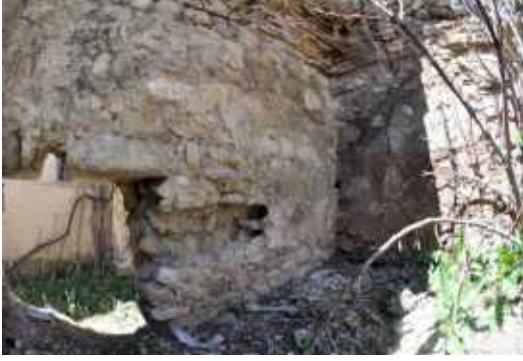
Fotoğraf: 31 Üzeri kubbe olduğu anlaşılan mekânın güney duvarında kalan iki pöhrenk sırası ve duvardaki açıklık (2015).

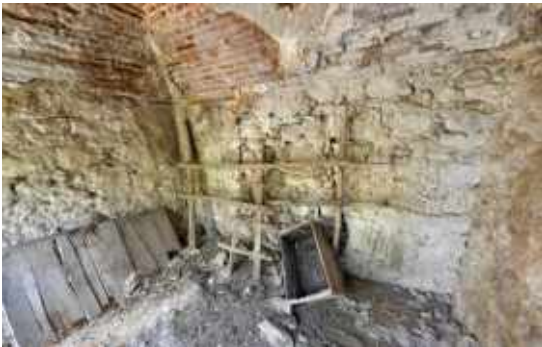
Fotoğraf: 36 Kubbeli mekânın kuzeyi aynalı tonozlu eyvan (2015).

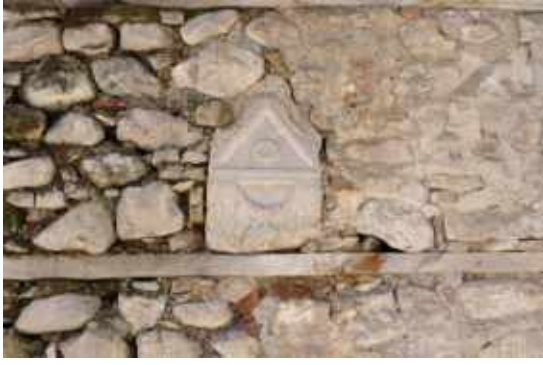
Fotođraf: 38 Soyunmalık mekânının kuzey duvarındaki antik mezar steli (2015).

Hamamın dış beden duvarlarında, iç duvarlar ile üst örtüde; moloz taş, tuğla, harç ve sıva kullanımı görülmektedir. Moloz taş, cephelerde ve iç kısımların beden duvarlarında örgü malzemesi olarak kullanılmıştır. Moloz taşların ölçüleri büyük olan parçalarda yaklaşık 35x25 cm iken küçük parçalarda yaklaşık 10x7 cm civarındadır. Dış cephe duvarlarından, batı ve güney yöndeki duvarda sıralı sayılabilecek moloz taş örgüye rastlanırken, ana giriş cephesinde üst kısımlarda ve kapının batı yönünde tamirattan dolayı olmalı ki sıralı olmayan moloz taş örgü sistemi görülmektedir. Moloz taşların arasında görülen geniş derz yüzlerine tuğla kırıkları gömülmüştür. Düzgün olmayan kesme taş kullanımı, yer yer doğu ve kuzey cephelerde düzensiz olarak görülmektedir. Düzgün sayılabilecek kesme taşlar köşelerde daha düzenli olarak kullanılmıştır. Kesme taşlar kireç taşıdır ve muhtemelen civardaki antik Konana kenti kalıntılarından alınarak, yapıda devşirme malzeme olarak kullanılmıştır. Bu nedenle yapının cephelerinde az miktarda kullanılmış olan bu kesme taşların boyutları farklı ölçülerdedir. Soyunmalık bölümü hariç, hamamın kuzey ve batı dış duvarlarını, yerden yaklaşık 2.50 metre yükseklikte, moloz taşlara göre oldukça düzgün sayılabilecek, yassı ve büyük taşlardan oluşan bir hatıl çevrelemektedir (Foto: 37). Soyunmalık bölümünün dış duvarları ise genellikle daha küçük boyutlu moloz taşlarla ve bu taşların aralarında ağaç hatıllar kullanılmak suretiyle örülmüştür. Soyunmalık bölümünün kuzey dış duvarında, giriş cephesinde kullanılan girlandlı antik bir mezar steli parçası özellikle dikkati çekmektedir (Foto: 38).

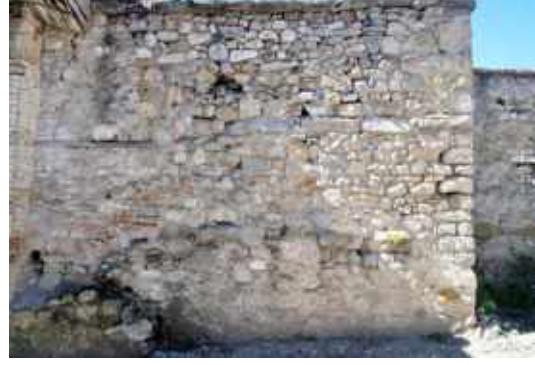
Fotođraf: 39 Hamamın kuzey duvarı, ana giriş kapısının batısı. (Kapı bitiřiđindeki tamirat izleri, yeni tuđla ile ahřap hatıl kullanımı burada açıkça görölmektedir) (2015).

incelendiğinde yaklaşık 1-1,5 metrelik bir bölümün düzensiz bir biçimde sonradan tamir gördüğü anlaşılmaktadır. Tamirat gören bu kısımda ana giriş kapısı, soyunmalık ve soğukluğa girişin yaşmaklı kapısında olduğu gibi fazlaca yeni tuğla malzeme kullanılmıştır. Tamir gören kuzey dış duvarındaki bu kısım yaşmaklı soğukluk kapısını da içine almaktadır. Ayrıca hamamın soyunmalık haricindeki diğer dış duvarlarında, yerden 2,5 metre kadar yüksekte taş hatıllar kullanılır iken, tamir gördüğü düşünülen duvarın bu kısmında ahşap bir de hatıl kullanılmıştır (Foto: 40). Anadolu'da hamamlarda aralık bölümü tamamen kalktıktan sonra su buharının kaybolmaması için soyunma bölümünden soğukluğa geçilen kapının üzerine yaşmaklı (külâh) bir baca yerleştirildiği hususu düşünüldüğünde³⁸, yaşmaklı kapının da bulunduğu duvarda görülen tamirat izlerinden, yaşmaklı kapının da sonradan yapılmış olabileceğini akla getirmektedir.³⁹

³⁹ Kapının hemen yanındaki hamamın kuzey duvarında 1-1,5 metre kadar bir bölümünün yerel olarak 'Başmakçı Tuğlası' olarak adlandırılan yeni tuğlanın oldukça fazla biçimde kullanılmasıyla, daha düzensiz biçimde örülmüş olduğu rahatlıkla görülebilmektedir.
