## **ARŞİV BELGELERİNE GÖRE SÜLEYMANİYE CAMİİ VE KÜLLİYESİ 1858-1859 YILLARI ONARIMI**

### ***Süleymaniye Mosque And Complex According To Archive Documents Repair Between 1858-1859***

### **İbrahim YILMAZ**

### **Doğan YAVAŞ**

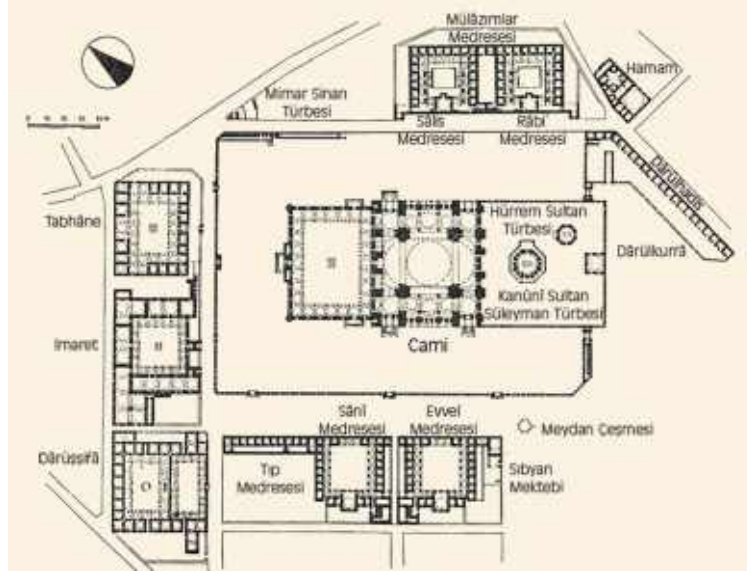
Şekil 1. Süleymaniye Külliyesi Planı

edilmiştir.<sup>4</sup> Külliye'nin yerleşeceği alanın batı kısmının çok eğimli olması büyük bir problem iken, alanın Haliç, Galata ve Boğaz'a hâkim oluşu yer seçiminde önemli bir neden olmuştur. Ancak, seçilen alanın İstanbul'un haritasında merkezi bir konumda olmayışı ve yakın çevresinden fark edilmemesi yerleşimdeki tek handikap idi.<sup>5</sup> Külliye binaları; cami, biri tıp medresesi olmak üzere beş adet medrese, darüşşifa, darülhadis, darülkurra, imaret, tabhane, sıbyan mektebi, üç adet türbe, hamam ve kütüphaneden oluşmaktadır (Şekil 1).<sup>6</sup>

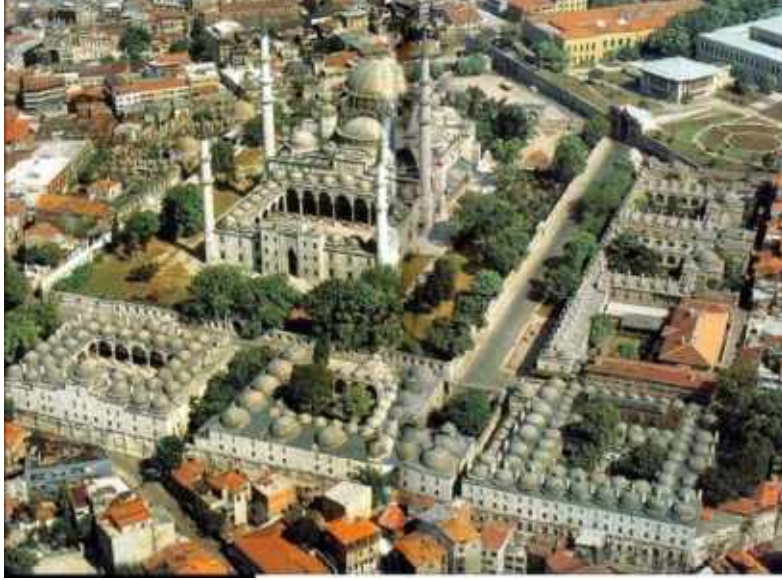
Resim 1. Süleymaniye Külliyesi Görünüşü

Sarayı, Yeniçeri Ağası Sarayı, Küçükpazar Sarnıcı, İmaret, Kurşunhane, Bimarhane ve Ağa Mektebi setlerinin tamamının Süleymaniye Camii'nin temellerini oluşturduğunu söyler.<sup>10</sup> Bu bağlamda Süleymaniye Külliyesi, değişik işlevleri olan farklı yapı tiplerini bir arada planlayan geleneksel külliye kavramının ilk sırada gelen örneklerinden biridir (Resim 1).<sup>11</sup>

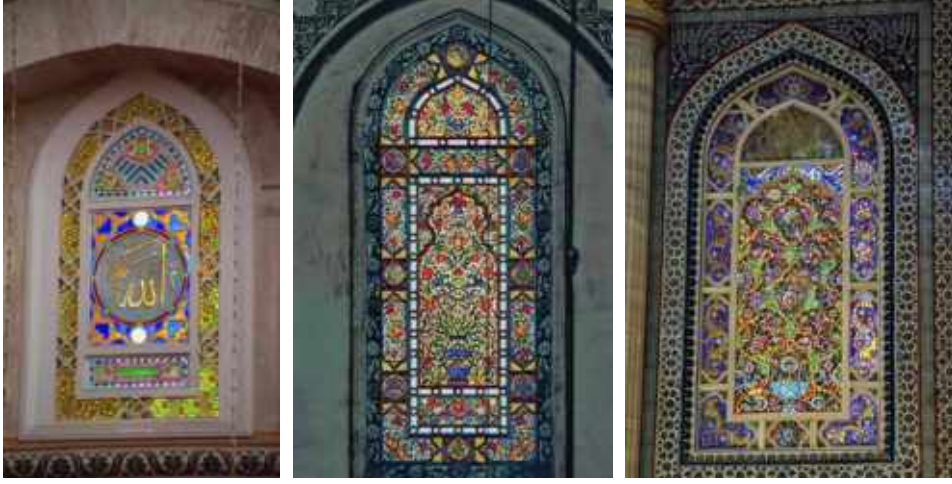
Resim 2. Süleymaniye Camii'nin Alçı Kasaları Yenilenen Vitraylı Pencerelelerinden Örnekler

Bu şekilde pencerelerin alçı döküm masrafı ve etrafının yenilenmesi için toplam 238.755 kuruş sarf edilmiştir. Bu keşif belgesiyle Süleymaniye Camii'nin vitraylı pencere revzen kasalarının bu onarım sırasında tamamen yenilendiği ortaya çıkmaktadır (Resim 2).

Birinci keşfin, MVL.d, 834/18.2.1 numaralı diğer belgesinde, Cami'nin 1536 zira (1152 m) uzunluğundaki dökme havale camları, çerçevelerinin alçı döküm işleri için camcı ustasına, yalnız alçıyla döküm masrafı olarak beher zirası<sup>25</sup> 50 kuruştan 76.800 kuruş ödendiği belirtilmektedir. Söz konusu alçı döküm işleminden sonra çeşitli boyuttaki pencerelerin etrafının kalın meşe çerçevelerle kaplanması, köşelerinin lama demiriyle sabitlenmesi ile ortalarında dört köşe demirden kuşaklık yapılması ve yerlerine yerleştirilmesi, ayrıca etrafının ketenli harçla derz ve taş perdahlama yapılması, iç tarafının sıvanması ve dış tarafının beyaz yağlı boya ile boyanması için işçilik ücreti de dâhil, 1799 zira 12 parmak (1349,5 m) hesaplanan uzunluğun beher zirasına 90 kuruştan 161.955 kuruş ödeme yapılmıştır (Belge 3).<sup>26</sup>

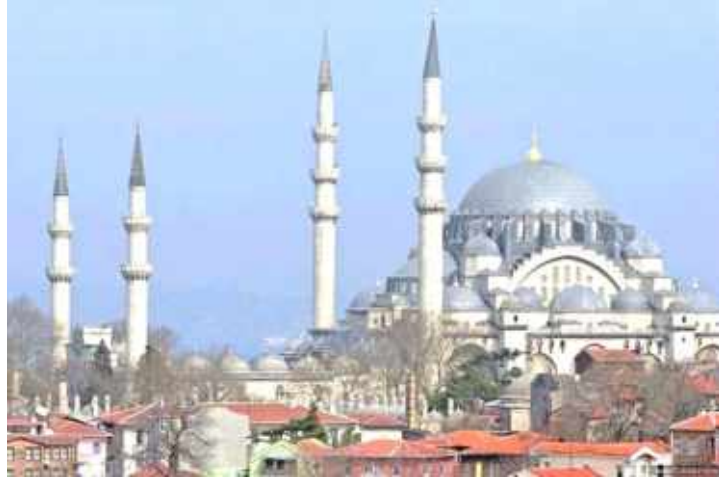
Resim 3. Süleymaniye Camii'nin Onarım Gören İki ve Üç Şerefeli Minareleri

Süleymaniye Camii'nin iki ve üç şerefeli minare külahları tamamen harap vaziyette olduğundan bu külahların kurşunları kaldırılıp çürüyen ahşap kaplamalarının sökülerek yeniden yapılması ihtiyaç hâline gelmiştir. Külahların milleri için büyük terenget sereni kullanılacak, peteklerin üzerine merdiven tahtasından çember tabanı döşemeli, üzeri mizga sereninden mavralı, karaağaç levhalarından tablalı sekiz arşınlık payanda yapılacaktır. Külahların dış yüzünün kaplaması için de sarût tahtası kullanılacaktır. Mevcut kurşunlar eritilerek tekrar levhalar hâlinde dökülecek ve eksik miktarlar tamamlanarak külahlar kurşun ile kaplanacaktır. Yine mevcut alemler bakırcı marifetiyle tamir edilecek ve yeniden yaldızlanarak yerlerine konulacaktır. Minarelerin gövdeleri, şerefeleri ve petekleri mermer badanasıyla boyanarak yenilenecektir. Bu onarımın üç adet külâh milleri 7500 kuruş, külâhların onarımı 40.500 kuruş, dört adet alemin tamiri ve tezhibiyle mahallerine yerleştirilmesi 4000 kuruş, minarelerin badanası 24.350 kuruş olmak üzere toplam 76.350 kuruşa mal olacağı hesaplanmıştır (Resim 3).

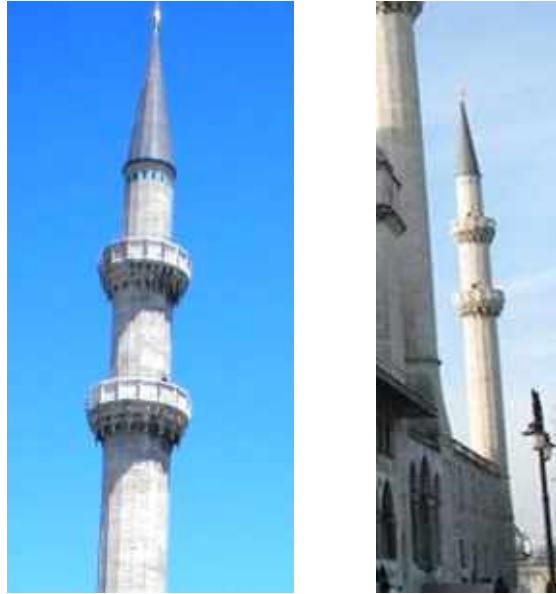
Resim 4. Peteği Sökülerek Yeniden İnşa Edilen Karadeniz Tarafındaki İki Şerefeli Minarenin Görünüşü.

Minareler ve parmaklık gibi taş oymalı ve işlemeli şerife korkuluklarının bazı mahalleri de kırılmış olduğundan yine aslına uygun bir şekilde yenilenmesi 37.350 kuruş olarak hesaplanmıştır. Karadeniz (kuzey) tarafındaki iki şerefeli minarenin külahı harap vaziyette olduğundan, külah kaldırılarak kabarasına kadar yeniden yapılmış ise de vuku bulan fırtınalarda yıkılarak altındaki peteğe de zarar verdiği görülmüştür. Bu nedenle geride kalan petek mahalli de sökülerek köfeki taşıyla ve ince tarak tesviyeli, demir zıvanalı, kurşun bağlantılı, tepesi kabartma perde şekilli ve püskül sarkıtmalı, yüzü masif taştan kabartma kaval silmeli som mermerden yeniden petek inşa edilecektir. Yenilenecek bu peteğin 40.800 kuruşa mal olacağı hesap edilmiştir (Resim 4).

Ayrıca, bahsedilen iki şerefeli minarede yenilenecek peteğin yıkımı için ikinci şerefeden petek tepesine kadar ahşap iskele kurulum masrafı 5940 kuruş, yıkım masrafı 5100 kuruş, yine aynı peteğin içine som köfeki taşıdan basamak yapımı 2400 kuruş, peteğin içine büyük serenden mîl konulması 2500 kuruş, külahının kurşun kaplaması 7200 kuruş, şerife tabanına köfeki taşıdan döşeme ve doldurma yapılması ücreti de 840 kuruş olarak hesaplanmıştır.

Birinci keşifte Cami-i Şerif'in minare külahlarının badanası ile şerefe korkuluklarının tamir ve yenilenmesine ait iş kalemlerinin maliyetleri hesaplanmıştır. Ancak, Karadeniz tarafındaki üç şerefeli minarenin en üstünden başlayarak ortadaki şerefe tabanının iki zira (152 cm) aşağısına kadar olan kısımlarda depremlerin etkisiyle oluşan hasarlardan dolayı yıkılma tehlikesi bulunduğu tespit edilmiştir. Bu nedenle minarenin zeminden itibaren en üst noktasına

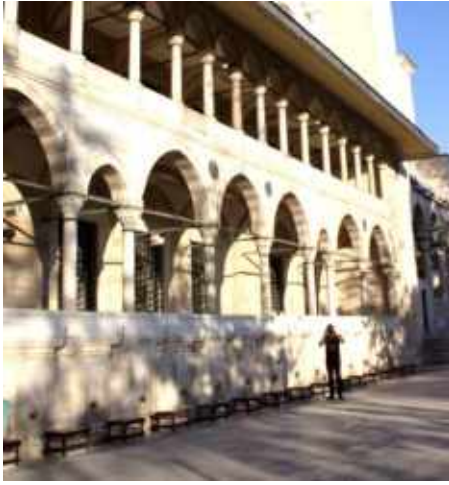
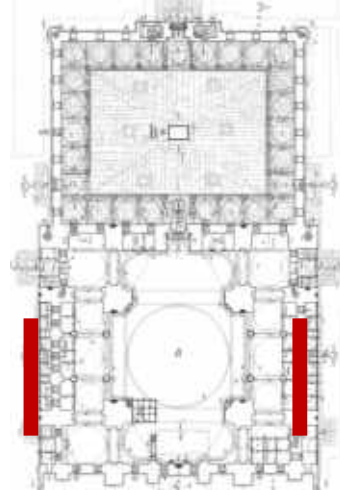
Resim 5. Caminin İki Tarafına Dizilmiş Muslukların Görünüşü ve Plandaki Yeri<sup>29</sup>

İmaret kapısından kullanılacağı yere varıncaya kadar döşenmiş olan künkler harap vaziyette olduğundan, yeniden 72 adet kurşun boru döşenmesi 5040 kuruş, Bâb-ı Seraskerî tarafında bulunan helaların altı üstüne dolaşarak 18 adet borunun yenilenmesi 1170 kuruş, bu helaların köşesine temel kazılarak taş ve halis harçla rıhtımlı, üzeri tuğladan duvarlı, tavanı kemerli, içi tuğla tabanlı, parlak sıvalı ve lökün kalaylı, dışı da sıvalı su haznesi inşası 10.627,5 kuruş olmak üzere bu işlerin toplam 16.837,5 kuruşa mal olacağı hesaplanmıştır. Cami'nin iki tarafında sıralanmış abdest musluklarının zayıf taşlarının birleşme yerleri de su sızdırmakta olduğundan, bu kısımların macun ve lökün ile tamir edilmesi masrafı 500 kuruştur (Resim 5).

Ayrıca, şadırvanın mermer tavanının birleşme mahallerinin tamir ve tanzimi 400 kuruş, nakliye ve hammaliyesi 2035 kuruş, yine caminin iki tarafında yer alan abdest musluklarının üzerindeki kurşun kaplamalı saçakların altındaki kaplamanın yarım derece kalas yaprağı ile onarılması ve tamamen boyanması işinin maliyeti 5125 kuruş hesaplanmıştır.

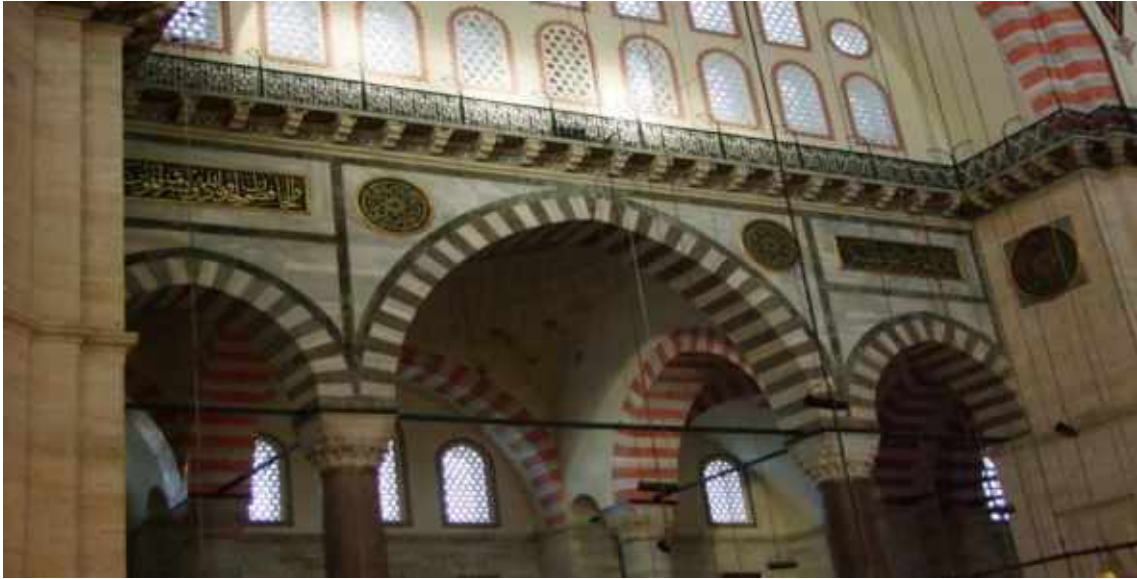
Resim 6. Kubbe Eteğini Dolaşan Demir Korkuluklu Gezinti Mahalli

Cami iç mekânında ana kubbenin etrafındaki kandillik yolunun demir korkulukları harap olduğundan, bunların kaldırılarak mevcut taban, küpeşte ve bağlamalarıyla, baklava ve sair şebekeler ve parmaklık yapımı maliyeti 38.362,5 kuruş çıkartılmış, ancak enkazın satışından elde edilen 3834 kuruş gelir düşüldükten sonra harcanacak miktar 34.528,5 kuruş olarak hesaplanmıştır (Resim 6).

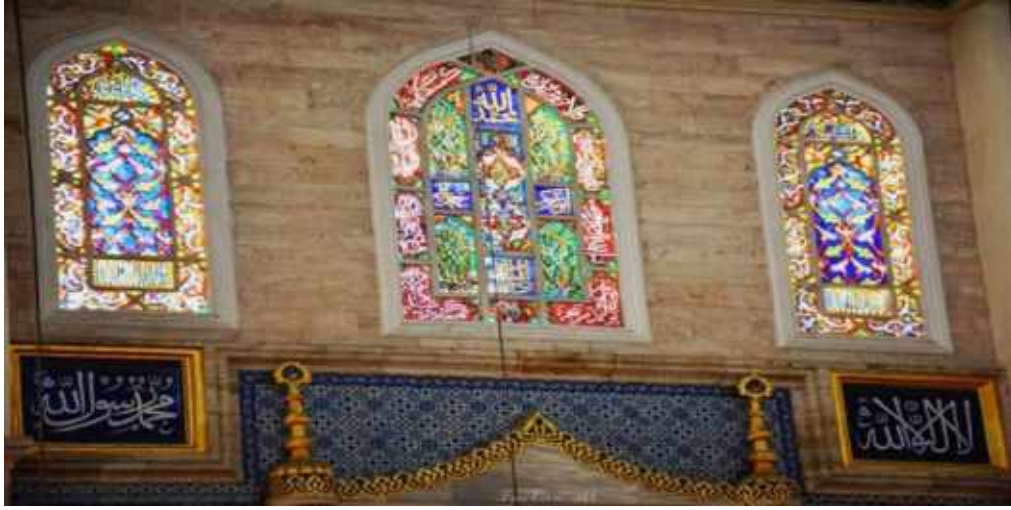
Resim 7. Süleymaniye Camii'nin mihrap üstü üçüz vitrayları

Mihrabın iki yanındaki üstlük pencerelerin özgün hâline zarar vermeden noksan olan camlarının tekmili ve alçıdan konturlarının tamiriyle tozlarının silinmesi için 10 adet pencere 20.100 kuruş, yine mihrabın üstündeki vitraylı büyük revzenlerin kaldırılarak, tamamen renkli ve yine alçı malzeme kullanılarak yenilenmesi ve yerlerine konulması, ayrıca aslına uygun 3 adet vitray yapımı maliyeti 17.000 kuruş hesaplanmıştır (Resim 7).

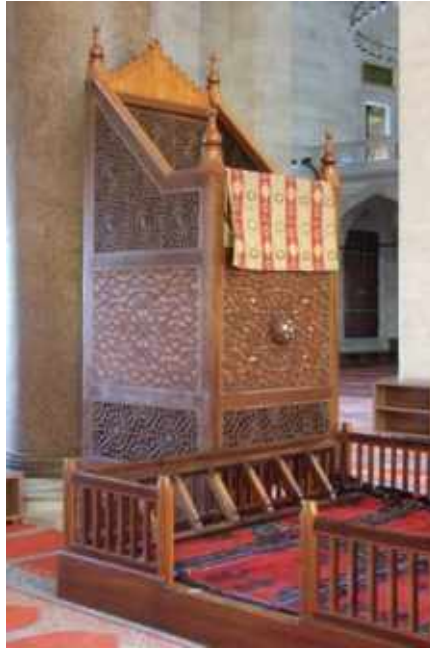
Resim 8. Kündekâri Vaaz Kürsüsü ve Önündeki Maksure

Caminin hariminde yer alan cevizden mamul tavşankâri, gayet musanna oymalı kürsünün bazı mahalleri bozulmuş olduğundan, tavşankâri tamiriyle yüzeyine cila sürülmesinin 3150 kuruşa, kürsünün önüne dolaptan taban ve kirişli döşemeli, etrafı çıkırıkçikâri parmaklık, silme, küpeşte ve boyalı maksure bölmesinin 1080 kuruşa, parmaklık ve küpeştesinin 480 kuruşa çıkacağı hesaplanmıştır (Resim 8).

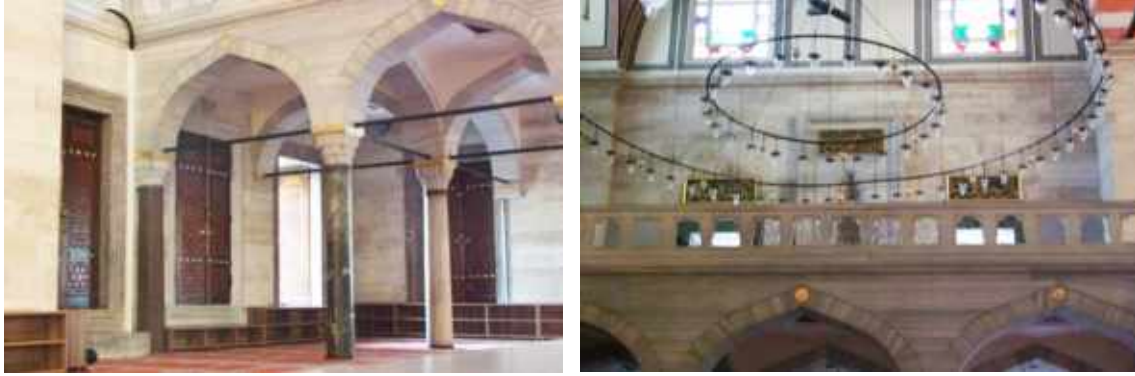
Resim 9. Hünkâr Mahfilinin Altındaki Bölüm ve Mahfil Mihrabı Üzerindeki Ayet-i Kerîme

Hünkâr mahfili altındaki mermer sütun ve kemer kaplamalarının mermerlerinin ağartılması 1698 kuruş, mahfilin tavanına badana yapılması ve nakışlarının yenilenmesi 600 kuruş, mahfil-i hümayunun kafes bölmesi çürümüş olduğundan kaldırılarak iki tarafı tezhipli ve silmeli kafes inşası 3650 kuruş, mahfil ile beyler mahallinin ayrılması için yeniden taban ve sütun, iki tarafı bağdadi ve üçgen bölme inşası 2112,5 kuruş, bu mahallin iki tarafına altı ve üstü silmeli, iki tarafı boyalı kafes yenilemesi 3412,5 kuruş, mahfil-i hümayun mihrabı üzerinde yazılı âyet-i kerîmenin<sup>35</sup> yeniden mevcut mermerine hak olunarak üzerine yıldız tanzimi maliyeti 1 750 kuruştur. Yine aynı mahfilde pencerelerin üzerinde sıvanın üstüne yazılmış olan hadis-i şerif kabarmakta olup yazıların resmi alınarak yeniden mermer üzerine kazılması ve tezhiplenerek mahalline konulması bedeli 6000 kuruştur (Resim 9).

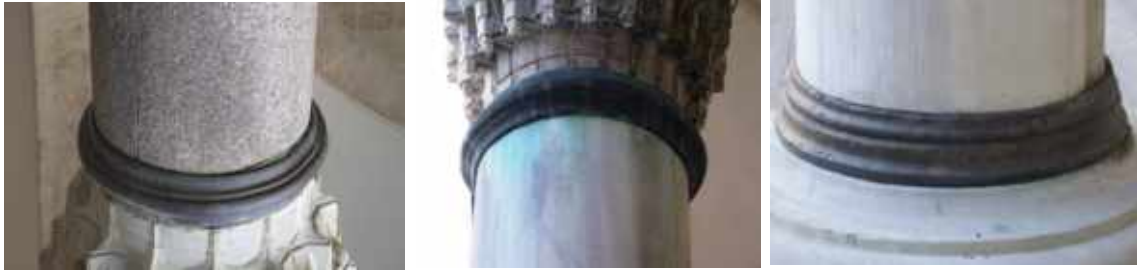
Resim 11. Şadırvan Avlusundaki Mermer Sütunların Tunç Bilezikleri

Şadırvanın taç kapısının iç ve dış mermer takımlarının ağartılması 2370 kuruş, bahsedilen taç kapı ile avludaki diğer iki kapı külliye harap ve çürümüş olduğundan, sökülmeleri ve özgün tavşankâri kapıların özgünüyle aynı olarak çatma doğramalı ve demirden büyük kilitli, iki tarafı cilâlı bir şekilde yeniden yapılması 18.712,5 kuruş, şadırvan avlusundaki sütunların alt ve üstlerindeki tunç çemberlerin boyanması işlerinin maliyeti 567 kuruş olarak hesaplanmıştır (Resim 11).

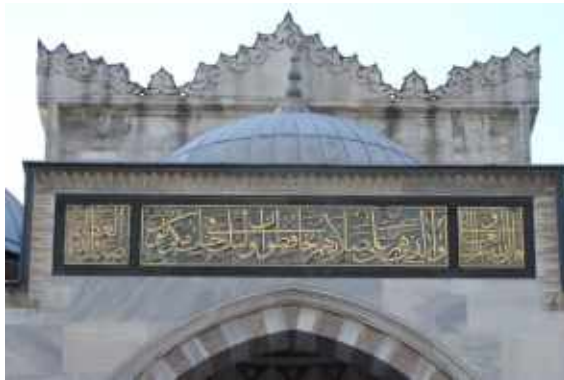
Resim 12. Avlu Taç kapısı İç Yüzündeki Ayet-i Kerime

Şadırvan avlusundaki 20 adet iç, 20 adet dış pencere ile camideki 38 adet pencere ve mahfildeki 28 adet pencerenin iç ve dış sövelerinin kösele ile ağartılması maliyeti toplam 14.025 kuruş tutmuştur. Cami'nin dış meyyit muhafaza duvarları satırlarına badana, pencere parmaklıklarına da yağlı boya yapılması maliyeti 19.575 kuruştur. Şadırvan avlusunun kemer ve sütunlarının demir kirişlerinin boyanması 1002 kuruş, şadırvan avlusunun büyük kapısıyla (Resim 12)<sup>38</sup> karşısındaki Cami'nin taç kapısı üstlerinde yazılı ayet-i kerimelerin (Resim 13)<sup>39</sup> zemininin siyah renk ile boyanması ve yazılarının tezhiplenmesi 4 500 kuruş, şadırvanın kebir kapısının iç yüzeyinin üstündeki ayet-i kerime yazısının mevcut mermerine hak olunarak üzerinin yaldızlanması maliyeti 1500 kuruş hesaplanmıştır.

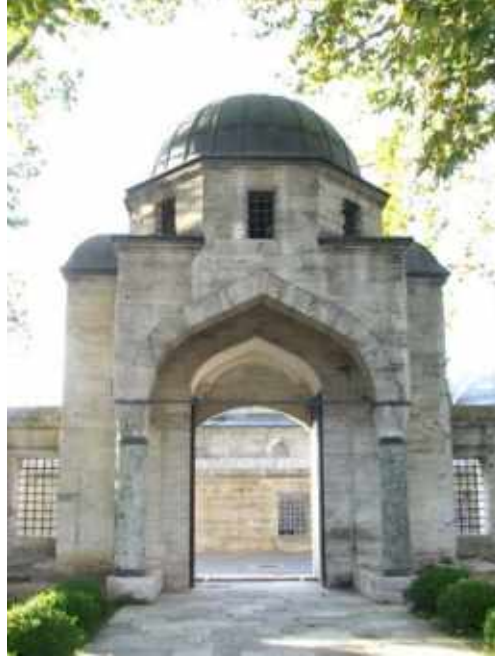
Resim 14. Avlu Kapısı Üzerinde Kayyum Odası

Caminin dış meyyit kapısı üzerindeki kayyum odasının; döşemelerinin yenilenmesi için kullanılacak latadan giriş ve Venedik tahtasının maliyeti 335 kuruş, cam ve çerçevelerinin yenilenmesi maliyeti 400 kuruş, sıvalarının yenilenmesi ve badanası 400 kuruş olmak üzere toplam maliyeti 1135 kuruş hesaplanmıştır. Meyyit Kapısı'nın bitişiğindeki mermer oyma şebeke parmaklıkların bazıları kırılmış olduğundan bunların özgün hâli ile yenilenmesi maliyeti ise 6687,5 kuruş olarak hesaplanmıştır (Resim 14).
