**Cilt 6, Sayı 16, Kasım 2019 / Volume 6, Issue 16, November 2019**

**II. ABDÜLHAMİD İMARI KARESİ İDADI VE SULTANİSİNİN MİMARİ  
ANALİZİ VE RESTORASYON ÖNERİLERİ**  
*Architectural Analysis Of The 'Karesi İdadi And Sultani' Ordered To Be Built  
By The Abdulhamid II And The Restoration Proposals*

**RAMAZAN UYKUR**

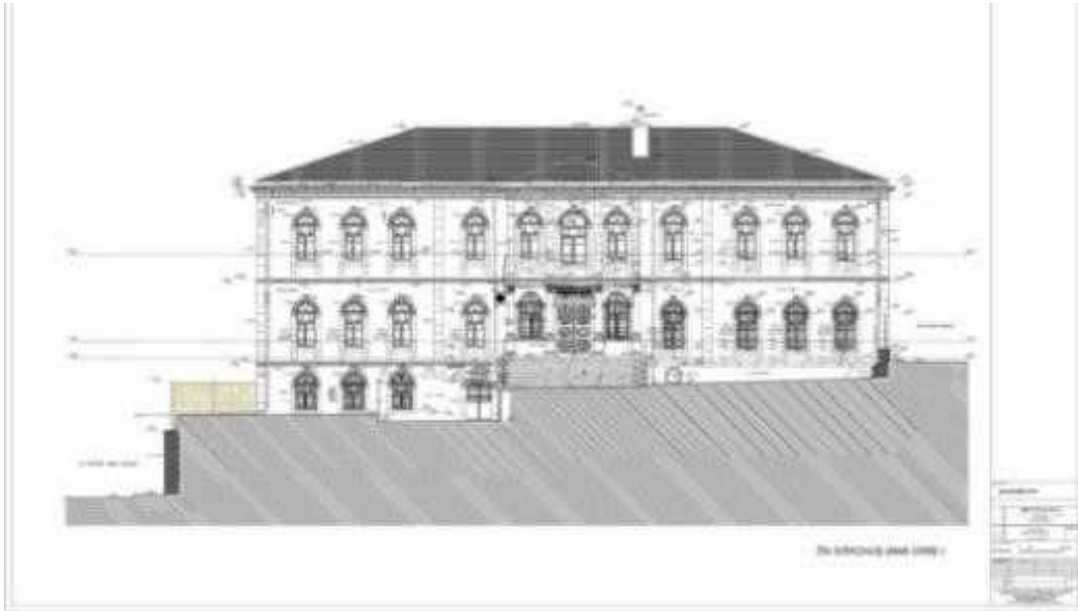
Ç2. Ön (doğu) cephe rölöve çizimi (T. Çelik, 2018)

Giriş olarak inşa edilen ön (doğu) cephede kot farkından dolayı eksenin solunun üç, sağının iki katlı olduğu görülmektedir. Cephenin merkezinde yer alan merdivenlerden çıkılarak giriş açıklığına varılır. Giriş cephesi dört adet korint başlıklı sütun sırasının taşıdığı, birinci kat döşeme seviyesinden itibaren beden duvarından dışa taşırılmış bir tasarıma sahiptir (Ç2, F2). Sütunların kaide, gövde ve başlıkları bölgenin yöresel taşıyla yapılmıştır. Sütun başlıkları üzerine çelik volta döşeme ve kirişleri oturtulmuştur. Ana giriş kapısı söveli ve düz bir lentoya sahip, lento üzerinde ise dikdörtgen pano şeklinde mermer bir kitabe bulunmaktadır (F1). Mevcut ana girişin ahşap kapısı, eski fotoğraflardan anlaşılacağı üzere günümüze gelebilmiştir (F16, F20). Üzerindeki boya tabakası yakın zamanda sökülmüş, koruyucu malzeme sürülerek bugünkü yapısına kavuşmuştur. Ana giriş kapısının iki yanında yer alan pencereler, diğer pencerelerden farklı yapıdadır. Yanlarında birer adet, korint başlıklı plastr bulunmaktadır. Diğer pencerelerden farklı olarak kemeri ve kilit taşı da farklılık göstermektedir (Ç2, F2).

Yapının bütün cephelerinde, bodrum kat, zemin kat ve birinci kat döşeme hizalarında kat silmeleri dönmektedir. Saçak seviyesinde ise cepheden 35 cm öne çıkan saçak silmesini taş malzemenin konsollara taşıyan daha özel ölçü ve profilde bir saçak silmesine yer verilmiştir (Ç2, Ç3, Ç4, Ç5, F2, F3, F4, F5).

Yapının cephelerindeki pencereler beden duvarından taşkın, taş söveli ve yuvarlak kemerlidir. Kemer kilit taşı söve yüzeyinden ve beden duvarından belirgin şekilde taşırılarak vurgulanmıştır. Etkiyi artırmak için yuvarlak kemerler, kademeli sütun başlıklarına oturuyor izlenimi verilerek Gotik bir etki meydana getirilmiştir (Ç2, Ç3, Ç4, Ç5, F2, F3, F4, F5).

Yapı çevre duvarları da kısmen fotoğraflarda algılanmakta, bazı bölümlerde kârgir taş duvar ile bazı kısımlarda ise demir korkuluklar ile mekânlar arasında ayrışma sağlandığı görülmektedir. Günümüzdeki demir merdiven ve duvar korkulukları, fotoğraflarda görülen özgün malzeme ve formundan değişmiştir. Yine bu fotoğraflarda doğramaların bir bölümünün açılır telore, bir bölümünün ise giyotin doğrama olduğu bilgisi edinilmektedir. Ahşap ana giriş kapısı günümüze bozulmadan özgün olarak gelmeyi başarmıştır (Ç2, Ç9, F2, F18, F22).

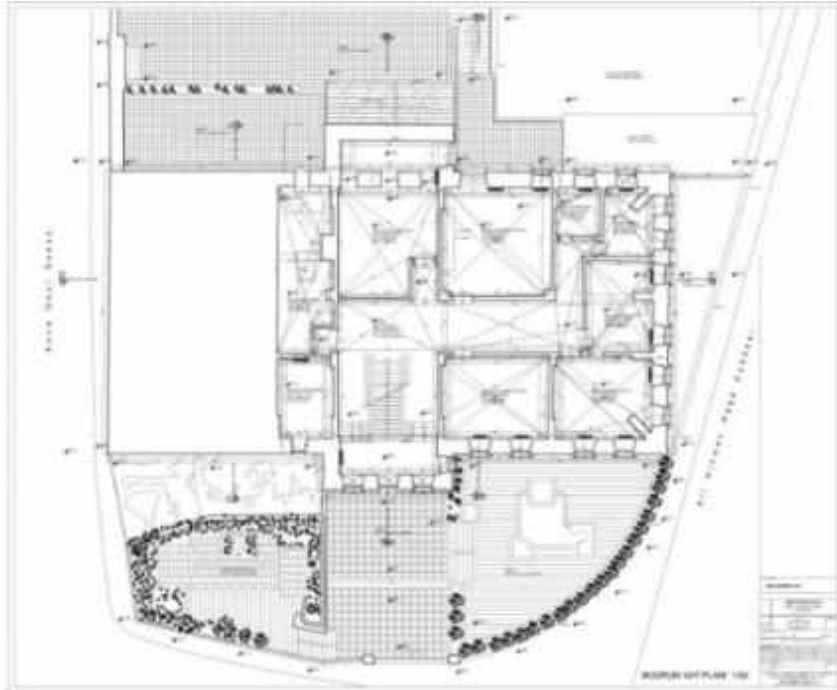
Ç6. Bodrum kat rölöve çizimi (T. Çelik, 2018)

Binanın ana girişine ön bahçeden doğu-batı yönünde yükselen, 8 adet doğal ve özgün merdiven basamağı vasıtasıyla erişim sağlanmaktadır. Yine aynı özellikte 9 adet basamak ile bodrum kata girişi sağlayan özgün kapının bulunduğu bölüme inilmektedir. Bu kotta ayrıca, ana merdiven sahanlığının altına erişimi sağlayan bir adet kapı daha bulunmaktadır (Ç6).

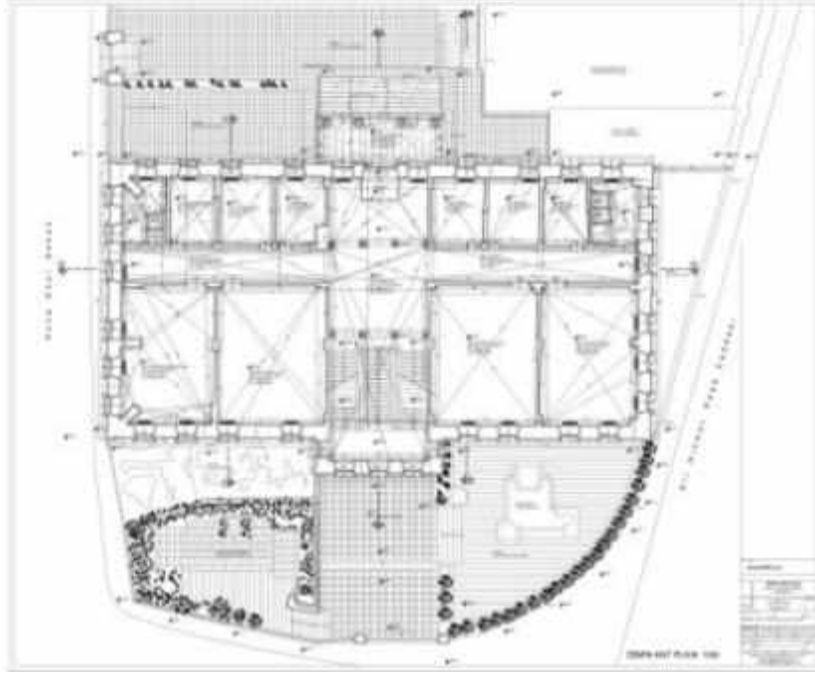
Ç7. Zemin kat rölöve çizimi (T. Çelik, 2018)

Zemin katın doğu yönüne bakan mekânlar personel odalarına ayrılmıştır. Bu mekânlarının tümünde betonarme tavan ve kirişlerden oluşan taşıyıcı sistem elemanlarını ve 30x30 cm ölçüsündeki karo mozaik zemin kaplamasını görmekteyiz. Batı yönüne bakan hacimler ise derslik ve atölyelere ayrılmıştır. Bu yöndeki tüm mekânların tavanı ahşap lambri, zeminleri ise karo mozaik ile kaplıdır (Ç7).

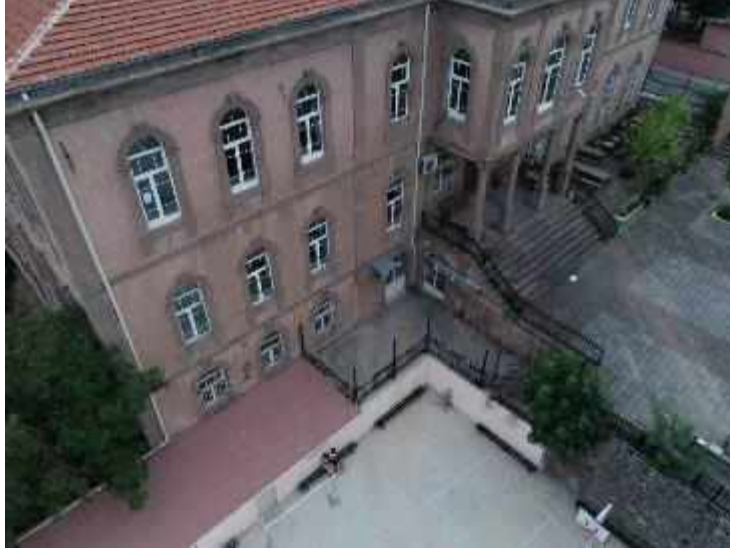
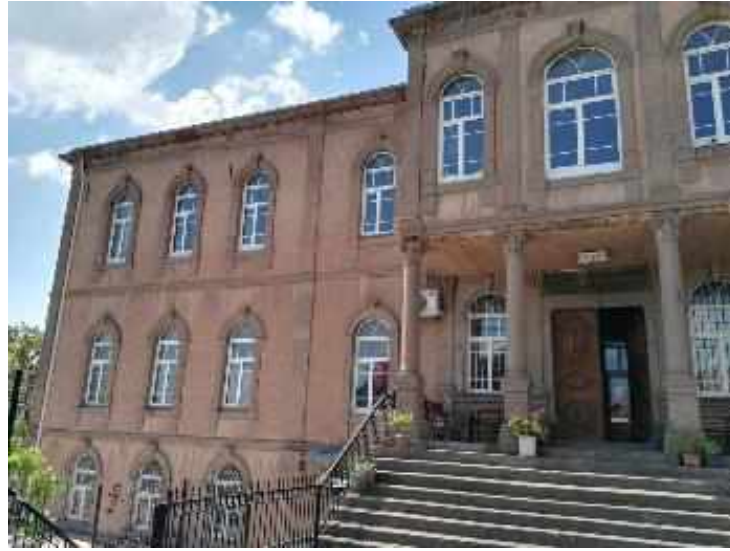
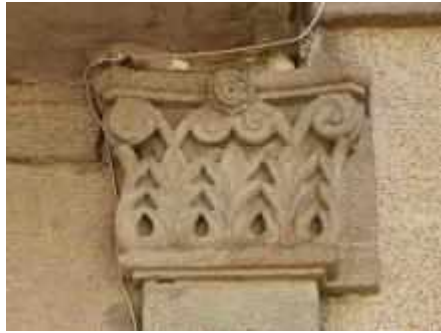
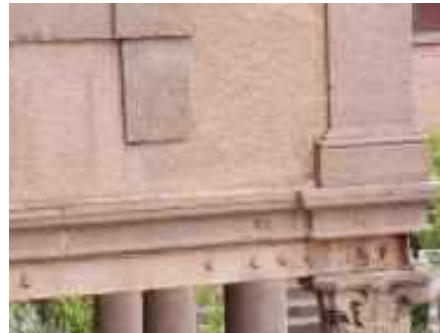
F2. Üstte: Ön cephe ve ana giriş, Altta sol: Plastr volta döşeme ayrıntısı, Altta sağ: Putrel sütun başlığı ayrıntısı.

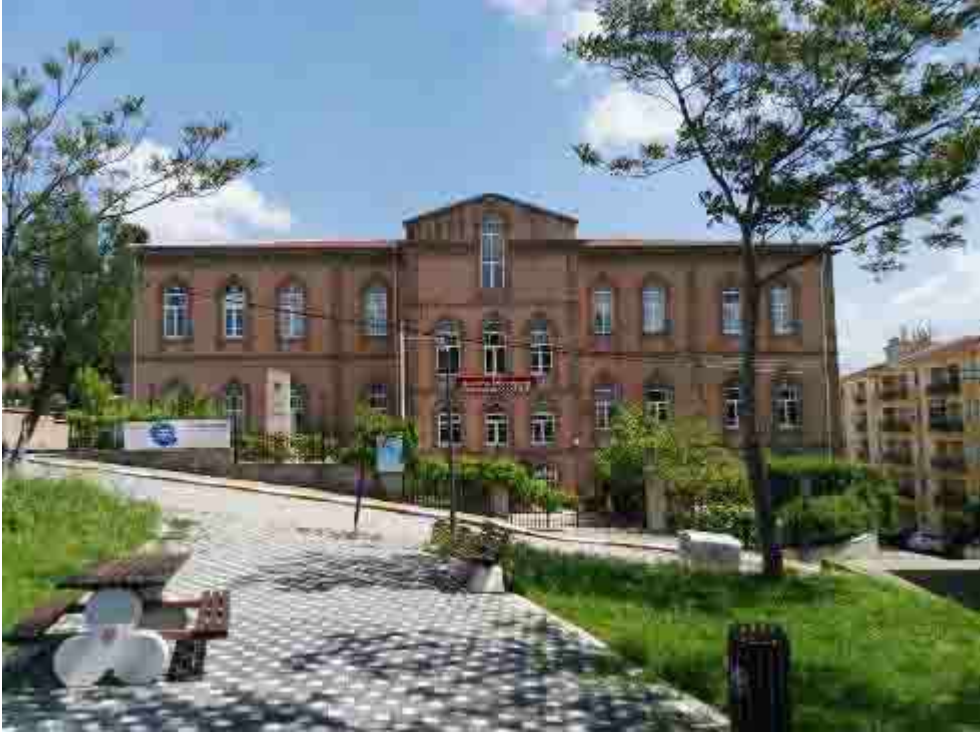
Yapının günümüzde giriş olarak kullanılan arka (batı) giriş cephesinin merkezi, beden duvarından dışarı taşarak bütün cephe boyunca çatı seviyesine kadar devam etmektedir. Çatı seviyesinde ise üçgen bir alınlık ile sonlanmaktadır. Bu cephedeki üçlü pencere düzeni, birinci kat döşeme saçak seviyesinden başlayıp üçgen alınlık boyunca uzanan büyük bir pencere açılmak suretiyle bozulmuştur. Bütün cephe boyunca meydana getirilmiş bu hareketlilik, girişi vurgulamak amacıyla yapıldığını düşündürmektedir (Ç3, F3).

F3. Günümüzde giriş olarak kullanılan arka (batı) cephe.

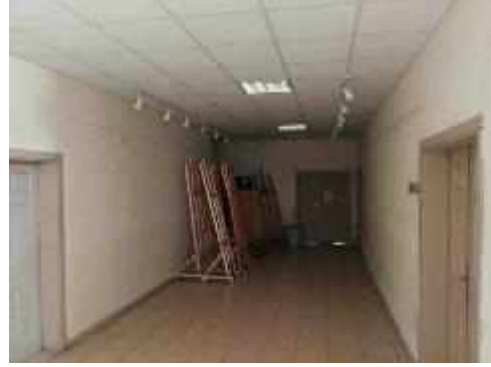
Bodrum katta yer alan tüm mekânların döşeme, tavan ve doğramaları yenilenmiş, özgün niteliklerini yitirmişlerdir. Bodrum kat holünün tavanı 60x60 cm ölçüsünde taş yünü asma tavan ile kaplıdır (F9).

F9. Bodrum katın holü.

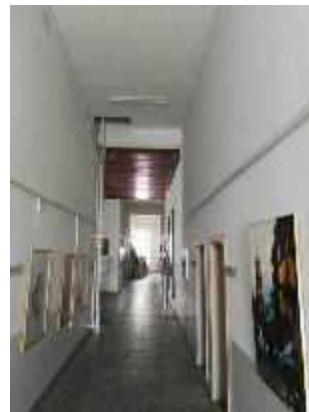
Bu katta da ana merdivenin karşısında ve kuzeyinde birer hücre yer almıştır. Bu odadaki pencereler, genişlik ve oran olarak tüm pencerelerden farklılık göstermektedir. Doğramaları pvc, döşeme kaplaması laminat parkelidir. Doğu yönünde eğitim odaları, batı yönünde ise atölye ve laboratuvarlara yer verilmiştir (F13).

F13. Birinci kat koridoru.

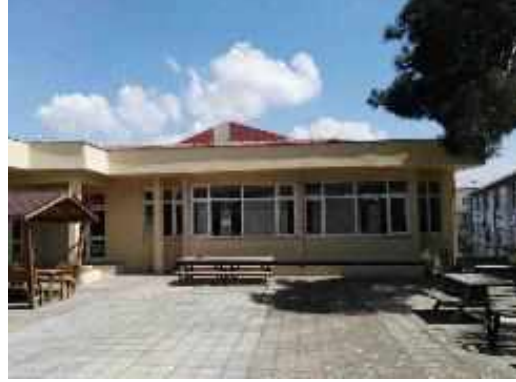
Yapının kuzey-doğu yönünde kalan ana bahçesi üzerinde, betonarme tek katlı bir kantin ve sergi salonu hacimlerini barındıran bir yapı daha bulunur (F15). Yapının özgün girişi bu bahçe sınırlarında kalmaktadır. Bu binalar kaldırılarak özgün hâline dönülmelidir.

F15. Ön bahçe de yer alan betonarme kantin binası.

Günümüzde okul bahçesinde yer alan tek katlı betonarme kantin yapısı kaldırılacak, bahçe ilk günkü şekline kavuşturulmuş olacaktır.

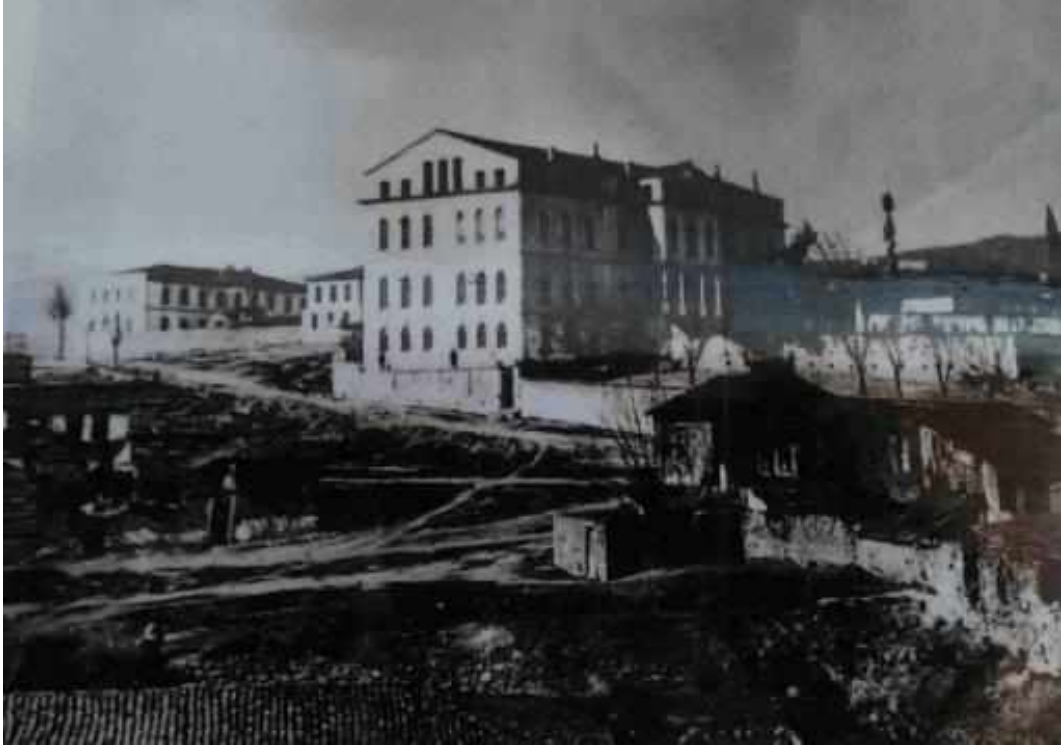
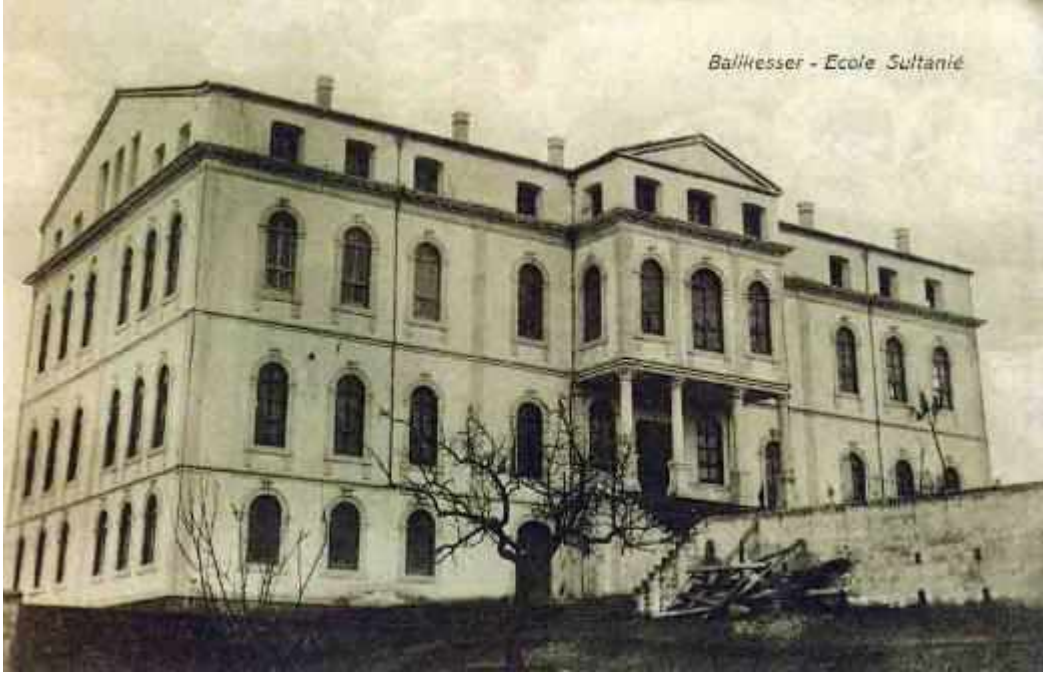
Bahçenin özgün hâlini anlamamıza katkı sağlayan eski bir belge de ön ve sol yan cephenin aynı anda görüldüğü fotoğraftır (F17, F20). Burada cephelerdeki ayrıntı ve formların yanında ön bahçenin alt kotlarla ilişkisini ve dolaşımın nasıl olduğunu göstermesi sokak-bodrum kat girişi ile bahçe-zemin kat girişi ilişkisini ortaya koymaktadır. Bahçe düzlemini taşıyan taş duvarın günümüzde de ayakta olması, restorasyon uygulaması sürecinde bahçeyi yeniden oluşturabilme olasılığını güçlendirmektedir (F21-F23).

F17. Ali Hikmet Paşa Caddesi'nden ön ve sol yan cephe (Balıkesir Liseliler Derneği Arşivi).

F20. Ön ve sol yan cephe (Balıkesir Liseliler Derneği Arşivi).

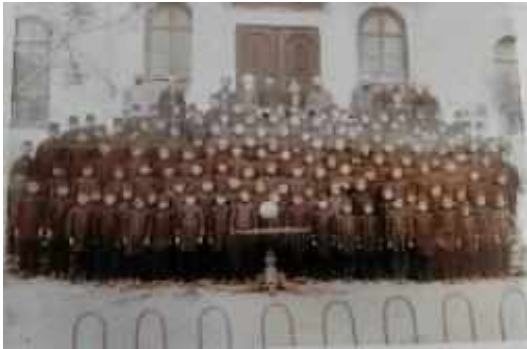
F18. Osmanlı Dönemi'nde, ön cepheden çekilmiş bir fotoğrafta binanın ahşap kapısı (Balıkesir Liseliler Derneği Arşivi).

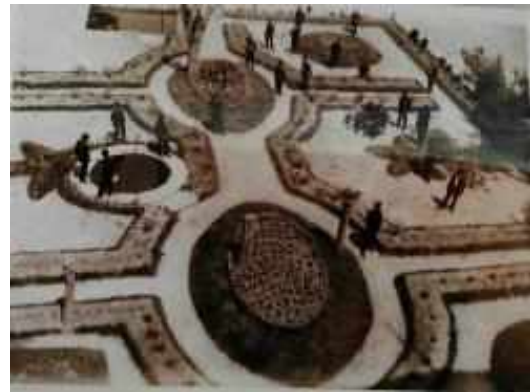
Yapının ana giriş olarak tasarlanmış ön bahçesine ait peyzajı gösteren eski fotoğrafın varlığı, bize bahçe alanını eksiksiz yorumlama ve analiz etme imkânı tanımaktadır. Fotoğrafta görülen elips formlu bitki tarhları, dairesel formlu süs havuzu ve bitkilerle yapılmış diğer peyzaj öğeleri açık şekilde anlaşılmaktadır (F19, Ç9).

F19. Ön bahçenin özgün peyzaj ayrıntıları (Balıkesir Liseliler Derneği Arşivi).

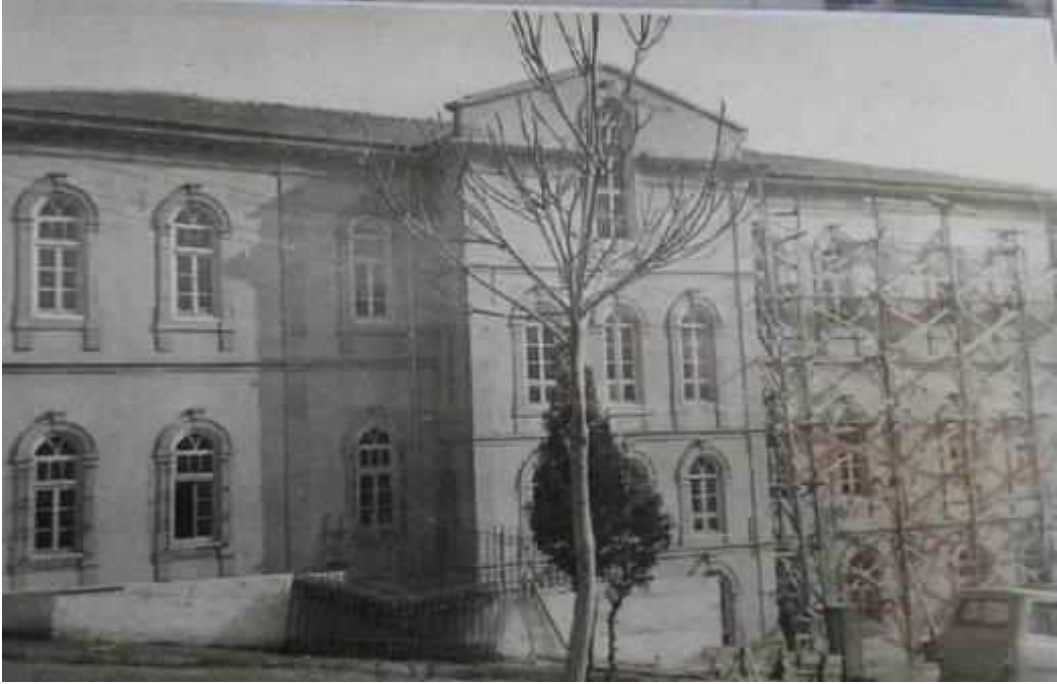
Yapı 1990'lı yıllarda köklü değişiklik ve müdahaleler görmüştür (F24). Ana beden duvarları ve kapı pencere boşlukları ile sütunlu ana girişi haricindeki tüm taşıyıcı sistem, iç duvar, döşeme ve tavan kaplamaları, özgün doğrama, merdiven ve diğer yapı elemanları yok olmuş, betonarme karkas malzeme ve sistemle yeniden inşa edilmiştir. 2006 yılında Çanakkale Bölge Koruma Kurulu kararlarıyla mevcut ahşap doğramaların da pvc doğramalarla değişmesiyle, yapı günümüzdeki hâlini almıştır. Yangın neticesinde son katın da yok olmasıyla mevcut taş duvarların üzerine betonarme bir çatı döşemesi imal edilmiş, üstüne de ahşap çatı oturtulmuştur (F2-F5). Günümüzde yapıyı, taş duvar iç köşelerinde yer alan 4 adet ana kolon, iç mekânlarda duvar yüzeylerine bitleştirilmiş daha küçük ölçüdeki betonarme kolonlar ile bir kısmı taş duvarlara büyük bölümü de betonarme kolonlara basan betonarme kiriş ve döşemeler taşımaktadır. Yapının taşıyıcı duvarları kârgir malzeme olan taş ile oluşturulmuştur. Döneminin yaygın kârgir malzemelerinden biri olan, harman tuğlasına hiçbir yüzeyde rastlanmadığından proje aşamasında bu veri önerilmemiştir.

F24. Arka cephe, kapsamlı müdahalelerin yapıldığı 1990'lı yıllara ait fotoğraf (Balıkesir Liseliler Derneği Arşivi).
